上海在建楼房倒覆事故原因调查结果公布

(发稿时间：2009-7-3)

上海公布楼房倒覆事故调查结果 水平压力差造成

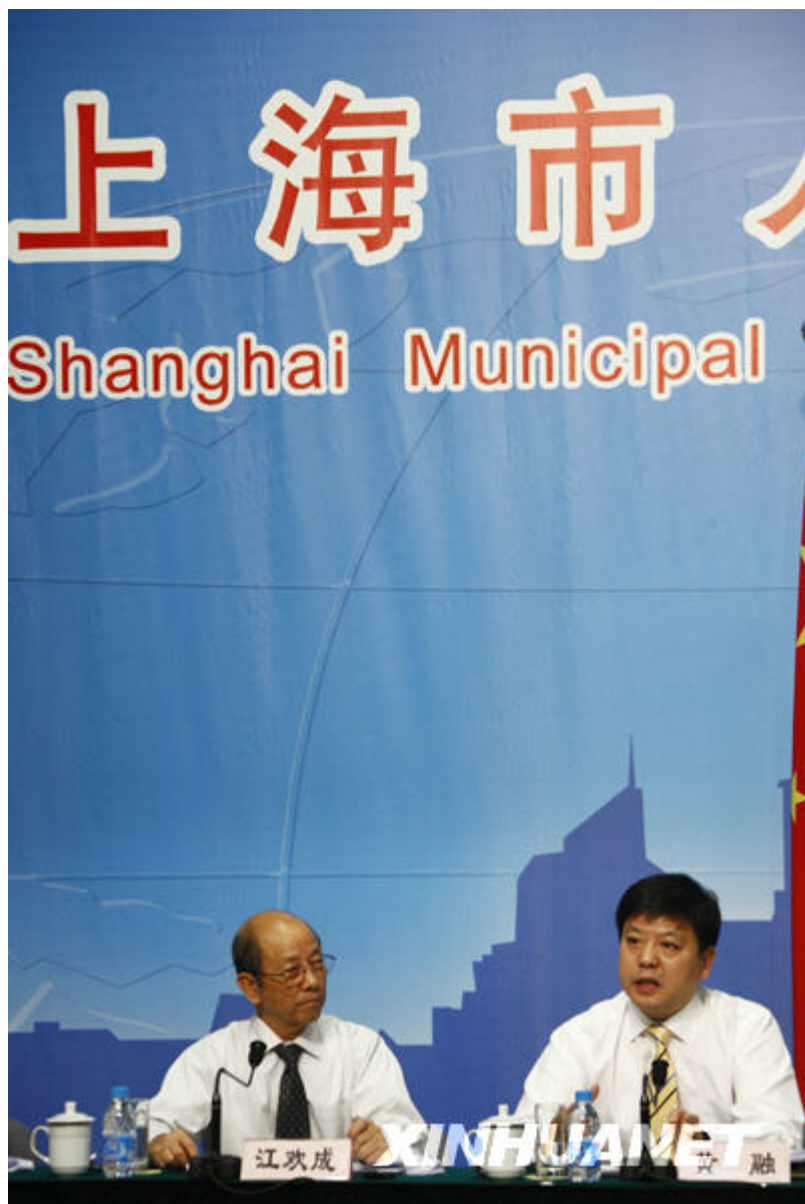
当日，上海市人民政府召开新闻发布会，向媒体公布了对上海闵行区“莲花河畔景苑”小区在建楼房倒覆事故的调查结果。专家组称倒楼主因是楼北侧短期内堆土过高，而同时期楼南侧在开挖地下车库基坑，两侧的压力差超过了楼房桩基的抗侧能力，使桩基折断。新华社记者 裴鑫摄

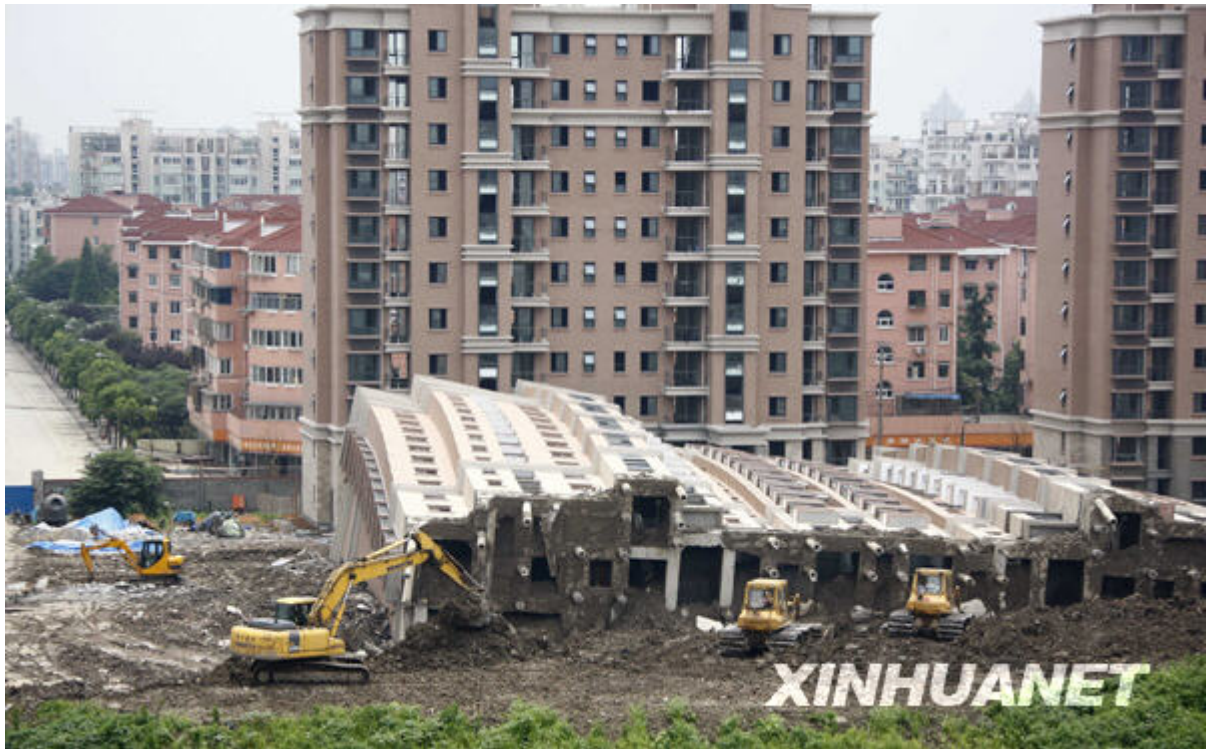
工程车辆正在清理倒覆楼房附近的土方，防止次生灾害的发生（6月28日摄）。

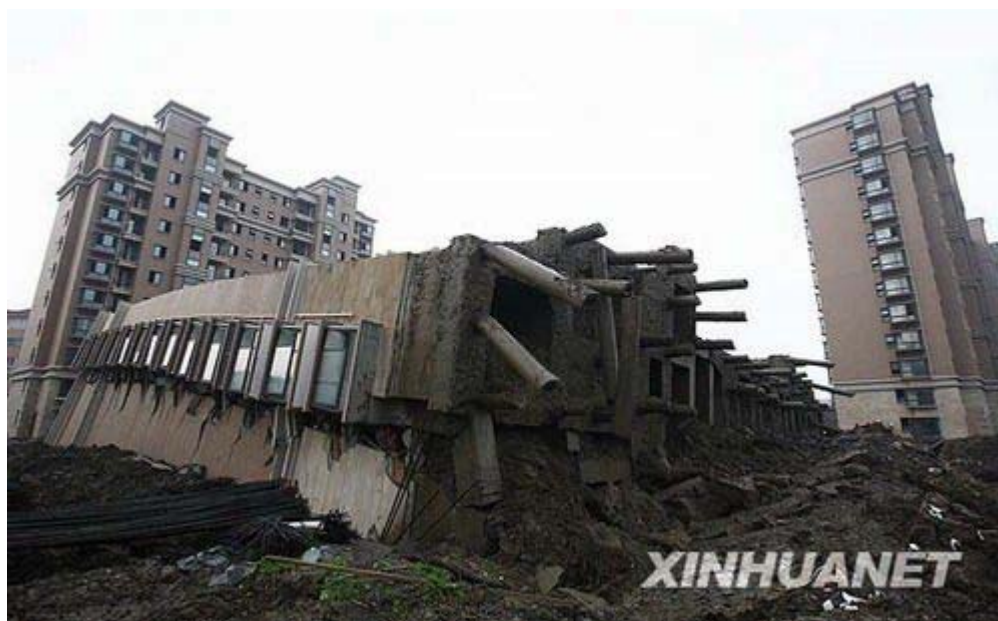
专家组成员、上海岩土工程勘察设计研究院技术总监顾国荣说，第二次堆土是造成楼房倒覆的主要原因。土方在短时间内快速堆积，产生了3000吨左右的侧向力，加之楼房前方由于开挖基坑出现凌空面，导致楼房产生10厘米左右的位移，对PHC桩（预应力高强混凝土）产生很大的偏心弯矩，最终破坏桩基，引起楼房整体倒覆。

6月27日，倒塌的商品房地基全部外露。

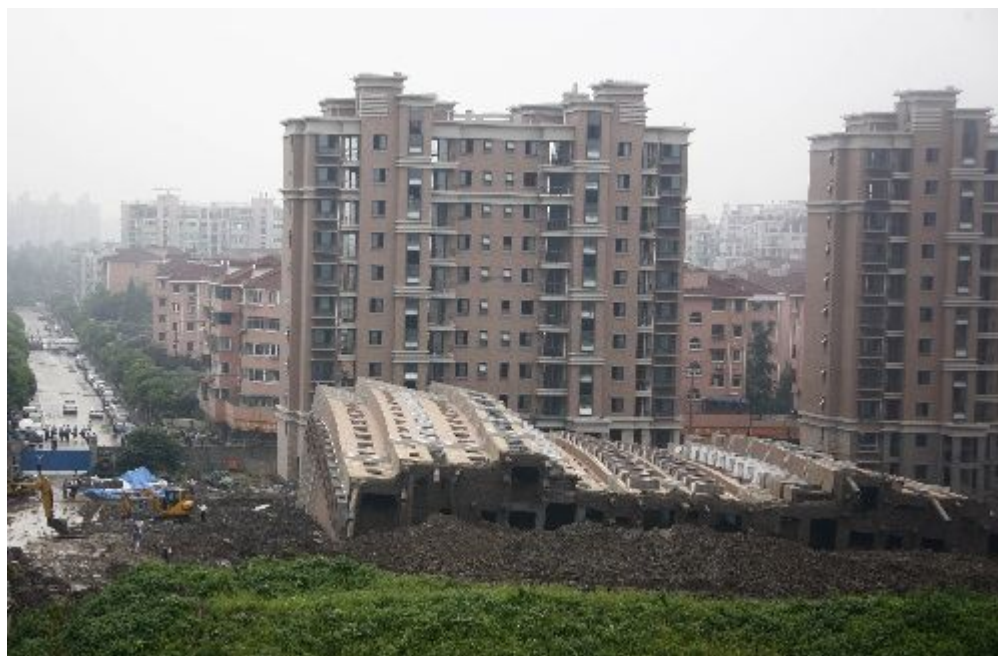
这是当日拍摄的事故现场（6月27日摄）。
